## Ändern der UPS-21xx Seriennummer im Portal/Winpower G2

Die Seriennummern der UPS-21xx Serie sind zu lang um mehrere USV anhand ihrer SN identifizieren zu können. Dies kann durch das ServiceTool G2 verändert werden erfordert eine serielle oder USB-Verbindung.

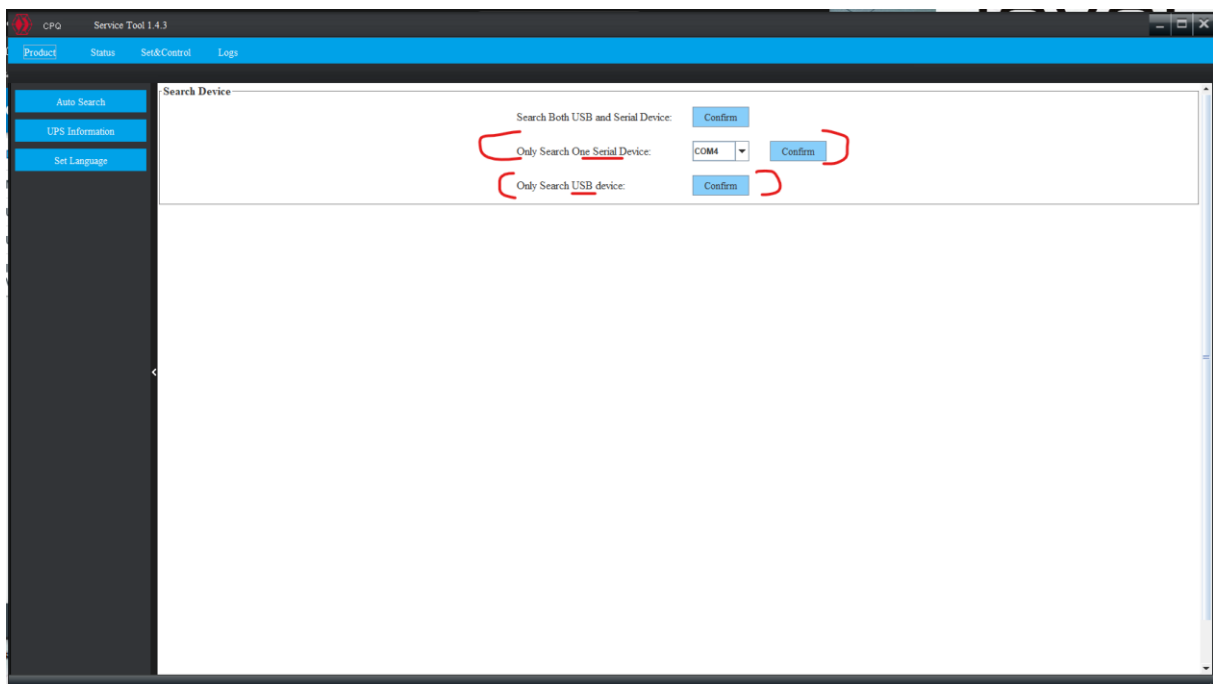
Im Tool selbst suchen sie die USV über die Verbindungsart, wählen sie den Port oder die Suche der USB-Ports. Wir empfehlen nicht mehrere USV verbunden zu haben, bearbeiten sie jede separat!

Es folgt ein Screen, auf dem die USV erfolgreich gefunden wurde. Bei USB muss die Suche unter Umständen mehrfach gestartet werden. Seriell benötigt eine direkte Verbindung.

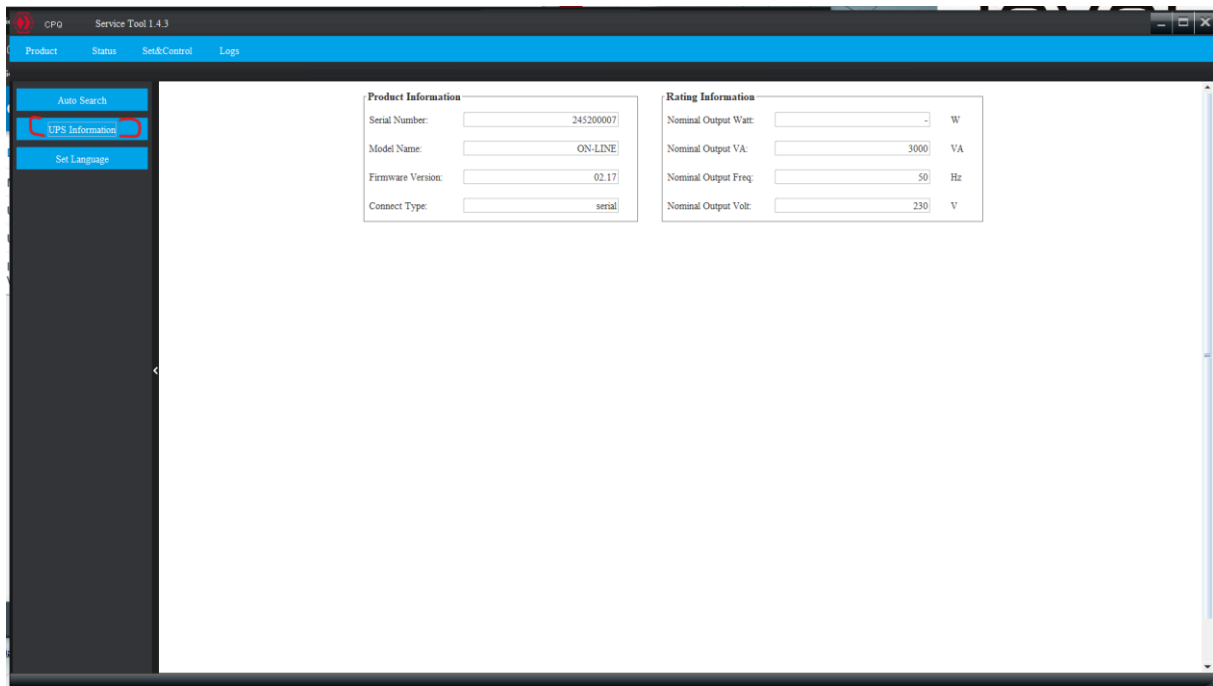
Über den Button „UPS Information“ können sie sich die aktuellen Daten anzeigen lassen.

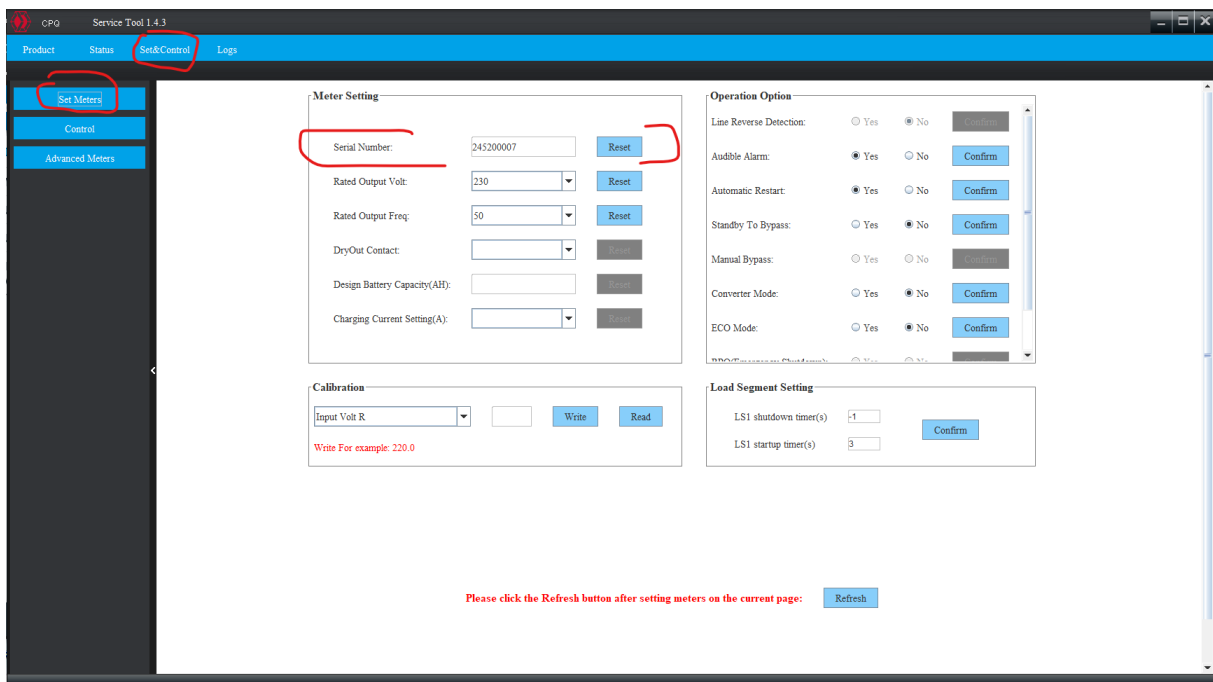
Klicken sie auf „Set & Control“. Es öffnet sich die unten sichtbare Maske. Falls nicht, klicken sie auf „Set Meters“:

Im obersten Feld „Serial Number“ tragen Sie die verkürzte SN ein. Da die WinPower G2 eine feste Länge verwendet empfehlen wir folgendes Format:

- Original SN: 59930503101998800123
- Neue SN: 503101998800123

Bestätigen Sie danach die Änderung mit „Reset“ neben dem Eingabefeld.

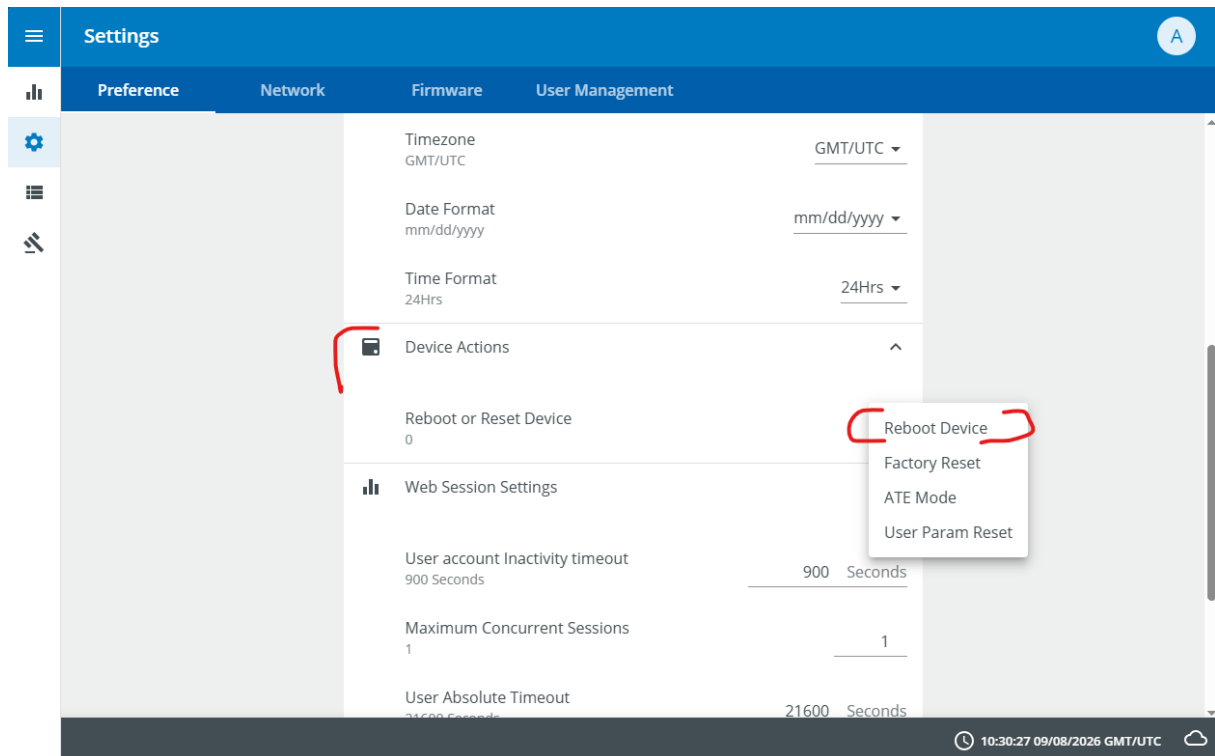
Damit die SN auch sichtbar wird im Portal, führen sie einen Reboot über das Portal der USV aus:

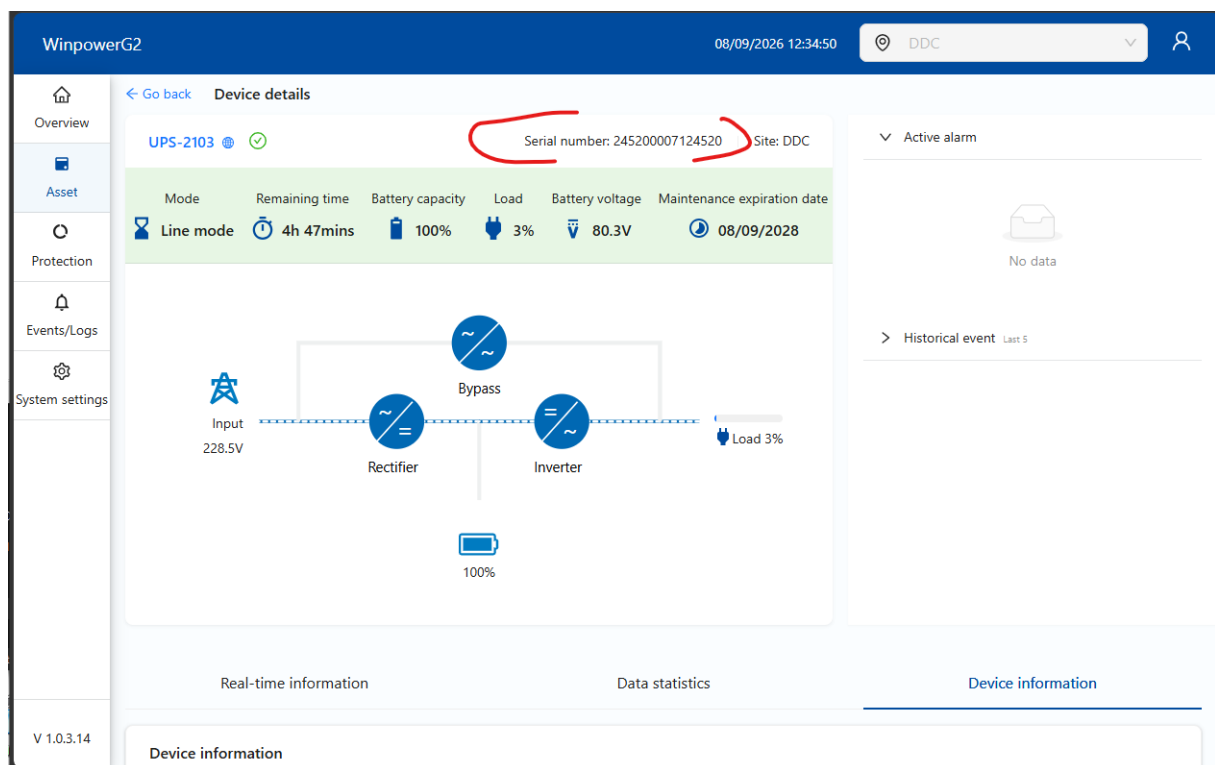
Falls die USV bereits im WinPower G2 hinzugefügt wurde, löschen sie diese und fügen sie erneut hinzu, erst dann wird die Änderung sichtbar.
